## **LAUDO TÉCNICO**

*Aterramento de Máquinas e Equipamentos situados no complexo industrial da empresa*

O presente documento tem por objetivo atestar as condições técnicas do Sistema de aterramento presente nos prédios que constituem o parque industrial da empresa GL Eletro Eletrônicos Ltda. (Cemar Legrand), localizada na rua Gerson Andreis, nº1255 – Distrito Industrial, em Caxias do Sul – RS.

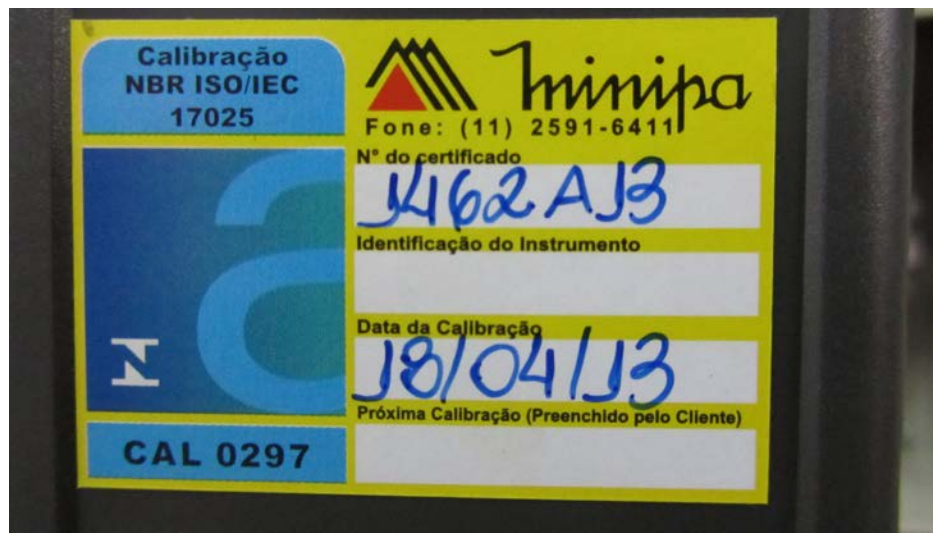
Assim, além da inspeção visual foram efetuadas medições com Alicate Terrômetro, modelo ET-4310, da marca Minipa, com o objetivo de verificar a efetividade do sistema de aterramento. Este equipamento está devidamente aferido, conforme figura abaixo:

**Figura 1: Certificado de aferição de equipamento de medição**

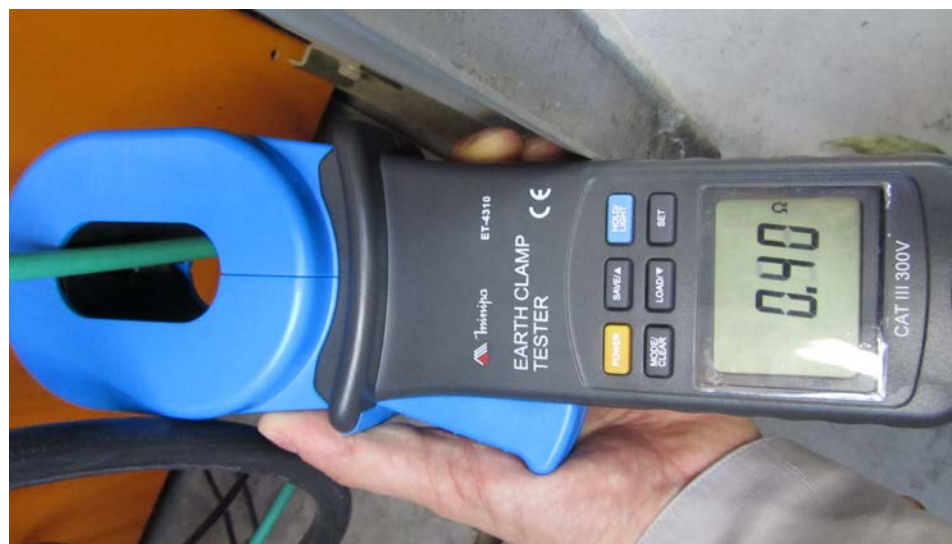
**FÁBRICA 1:** constatou-se que na origem das instalações elétricas deste prédio há um BEP (Barramento de Equipotencialização Principal), onde estão presentes o condutor de neutro e o condutor de proteção. Nesta origem verificou-se que estes condutores partem separadamente para o interior da instalação, configurando o esquema TN-S. Já no interior desta fábrica, foram verificadas as máquinas e os equipamentos. Na inspeção visual, constatou-se que o condutor de proteção (Pe) está presente nas máquinas e equipamentos, ou seja, está distribuído no sistema elétrico desta fábrica e atende aos requisitos normativos. As medições efetuadas demonstraram um excelente valor de impedância de aterramento, estando na média, em 0,37ohms. Portanto, conclui-se que este prédio possui um sistema de aterramento eficiente e de acordo com as normas vigentes.

**Figura 2: Valor de aterramento medido em um ponto da Fábrica 1**
